Coupe - Isolation inversée avec système de végétalisation

www.iackon-insulation.com
Date	04/2018		
Détail	03-020

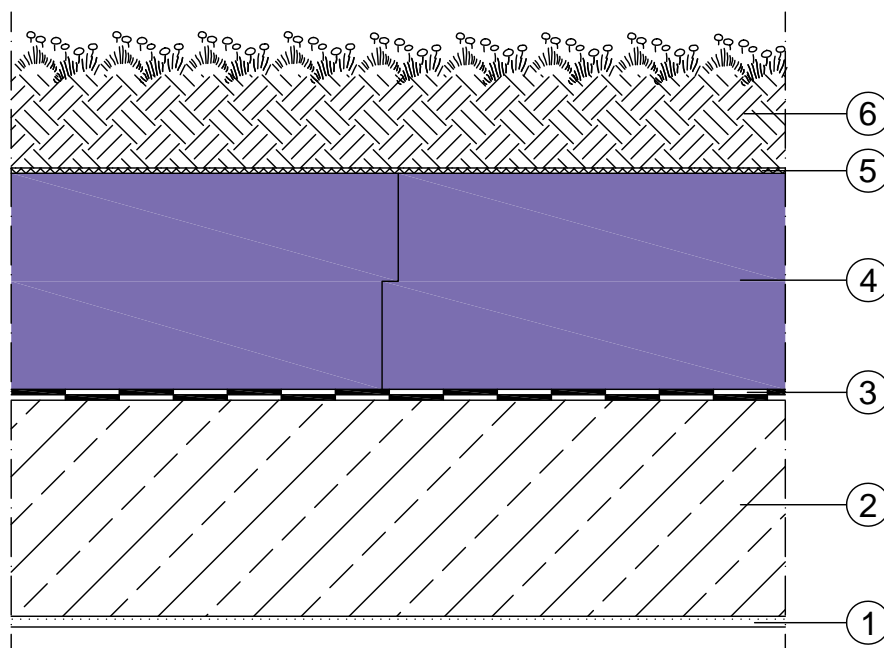
- ① Enduit
- ② Structure porteuse
- ③ Revêtement d'étanchéité
- ④ JACKODUR® Plus 300 Standard SF
- ⑤ Non-tissé JACKODUR® WA
- ⑥ Système de végétalisation
